**Sitterkommission – Arbeitsgruppe Sitter  
Fischereibiologische Detailstudie 2010**

**Bericht über die in den Jahren 2010 und 2011  
durchgeführten Untersuchungen**

Februar 2012

**Bearbeitung:** HYDRA AG  
Lukasstr. 29  
9008 St. Gallen  
Andreas Becker, Stefan Werner, Peter Rey  
[www.hydra-institute.com](http://www.hydra-institute.com)

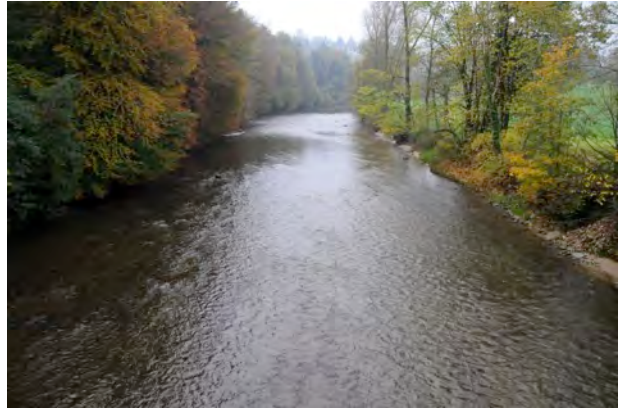
Abbildung 2: Sitter im Bereich der Probestelle bei St. Gallen-Au (S-5).

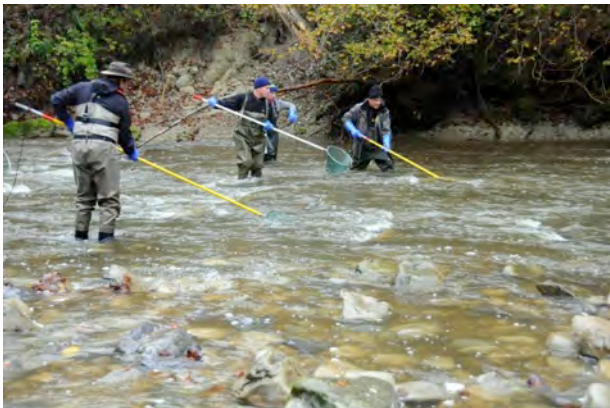
Abbildung 4: Oberhalb von St. Gallen wurde die Sitter über die gesamte Gerinnebreite befischt.

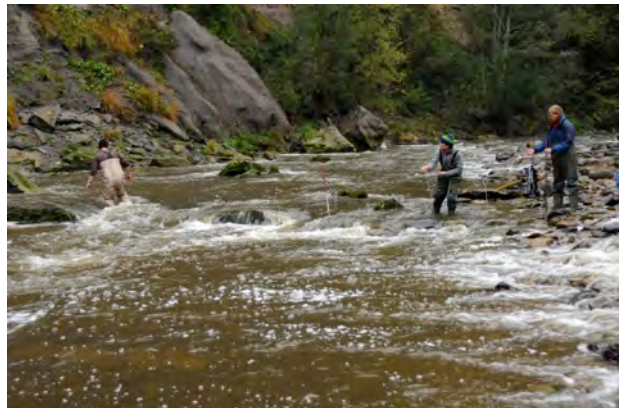
Abbildung 5: Bei gerinnebreiter Befischung und mehreren Befischungsdurchgängen wurde am oberen Streckenende eine Elektrosperre installiert.

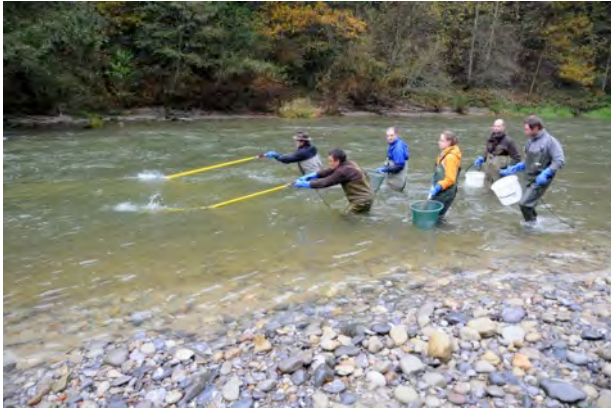
Abbildung 6: Wo keine gerinnebreiten Befischungen möglich waren, wurden Teilbereiche in je einem Durchgang befishcht.

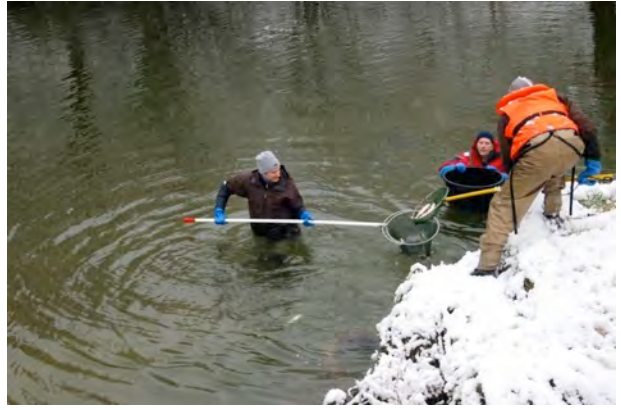
Abbildung 7: Im Staubereich bei Bischofszell wurde teilweise auch vom Ufer aus befishcht.

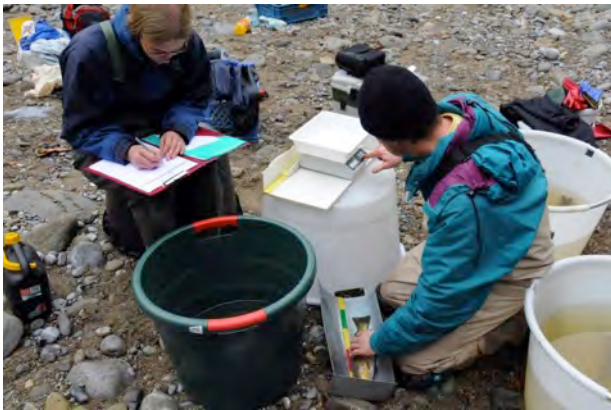
Abbildung 8: Biometrische Dokumentation der gefangenen Fische am Gewässer.

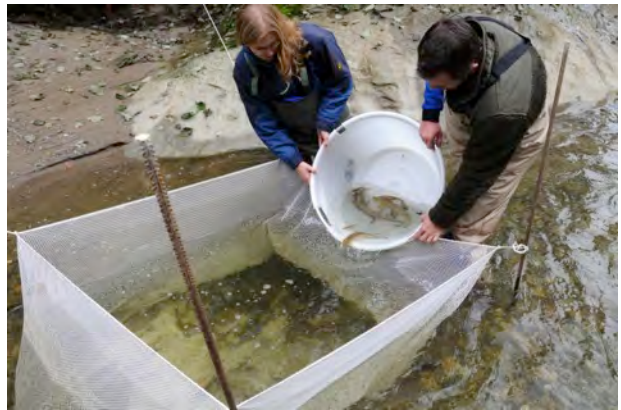
Abbildung 9: Gefangene und dokumentierte Fische wurden in einem Netzkäfig zwischengehåltert.

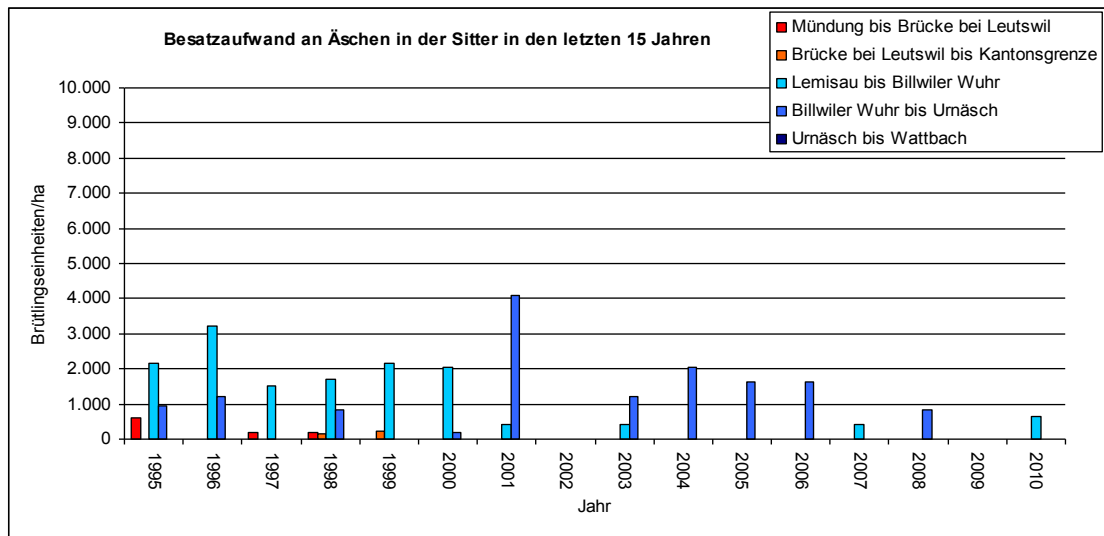
Abbildung 12: Registrierter Äschenbesatz der letzten 15 Jahre in der Sitter in den Kantonen St. Gallen und Thurgau normiert auf Brütlingseinheiten pro Hektar Gewässerfläche.

Im Kanton St. Gallen wurden in den vergangenen 15 Jahren vor allem Bachforellen besetzt (**Abbildung 11**), aber auch Äschen (Abbildung 12) und Nasen (Abbildung 13) wurden in grösserem Umfang eingesetzt. Unregelmässig und nicht mehr innerhalb der letzten vier Jahre wurde Besatz mit Alet, Barben, Elritzen und Groppen durchgeführt. Die letzten registrierten Besätze mit Regenbogenforellen fanden in den Jahren 1990, 1991 und 1993 im Sitterrevier „Urnäsch bis Billwiler Wuhr“ (Kanton SG) mit jeweils 120.000 Brütlingseinheiten statt. Der Fang von rund 100 kg Regenbogenforellen im Jahr 2001 (vgl. Abbildung 19, Seite 28) dürfte auf einen illegalen Besatz zurück zu führen sein (mündl. Mitt. ANJF SG).

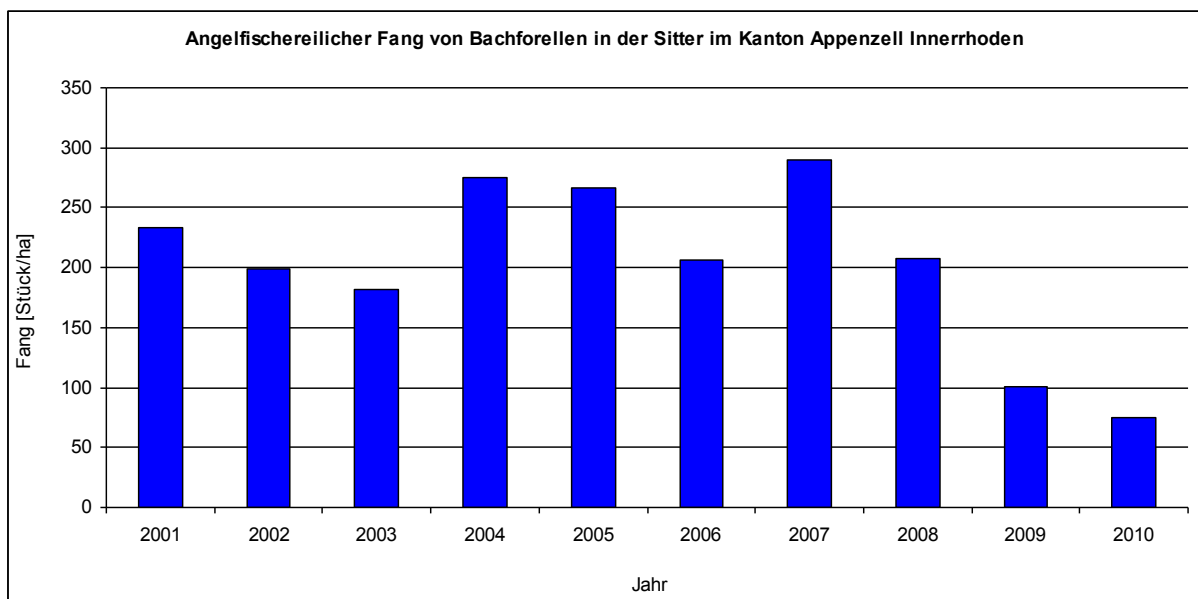
Abbildung 14: Dokumentierte Bachforellenfänge nach Stückzahlen in der Sitter im Kanton Appenzell Innerrhoden in den vergangenen 9 Jahren.

Aus dem Kanton Appenzell Innerrhoden wurden uns lediglich Fangzahlen und diese erst ab dem Jahr 2001 zur Verfügung gestellt. Hier zeigt sich für die Jahre 2009 und 2010 ein Rückgang der registrierten Bachforellenfänge (Abbildung 14). Andere Fischarten spielen in dieser Fangstatistik keine Rolle. Unter Zuhilfenahme der Statistiken anderer Kantone erscheint ein mittleres Stückgewicht von ca. 280 g unter den gefangenen Bachforellen plausibel. Daraus lässt sich ein mittlerer fischereilicher Ertrag für diesen Sitterabschnitt von ca. 57 kg/ha pro Jahr im Betrachtungszeitraum ableiten.

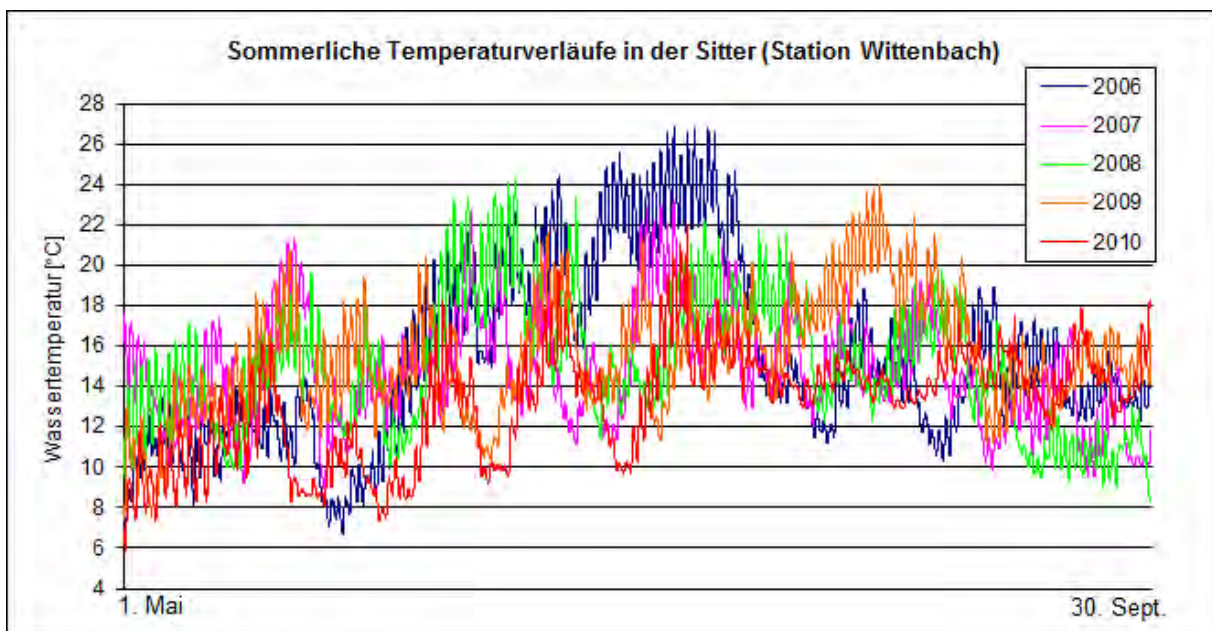
Abbildung 22: Temperaturverläufe im Sommer der vergangenen fünf Jahre an der Messstation Wittenbach. (Quelle: Amt für Umweltschutz, St. Gallen)

Durch die Daten des Amtes für Umweltschutz St. Gallen ist klar belegt, dass im Sommerhalbjahr im mittleren Abschnitt der Sitter regelmässig Wassertemperaturen von über 20 °C auftreten (**Abbildung 22**). Eine entsprechende Wassererwärmung kann bereits im Mai auftreten, hat aber normalerweise ihren Höhepunkt im Hochsommer, wo Spitzenwerte von 24 bis ca. 27 °C erreicht werden können. Diese Temperaturmaxima sind für kalt-stenotherme Fischarten (Bachforelle, Äsche, Groppe) kritisch und können direkt oder in Zusammenspiel mit Wasserqualitätsbeeinträchtigungen und Sauerstoffmangelsituationen zu Ausfällen unter diesen Arten führen. Aufgrund fehlender Vergleichsdaten von weiter flussaufwärts liegenden Standorten kann nicht geklärt werden, wo sich zwischen St. Gallen und Appenzell der Erwärmungscharakter der Sitter ändert. Welche Auswirkungen das Schwall-/Sunk-Regime des Kraftwerks Kubel auf den Verlauf der Wassertemperaturen im Sommerhalbjahr hat, ist noch unbekannt. Die deutlichen diurnalen Schwankungen im Tagesverlauf - vor allem in Zeiten mit hohen Temperaturwerten - deuten allerdings stark darauf hin.

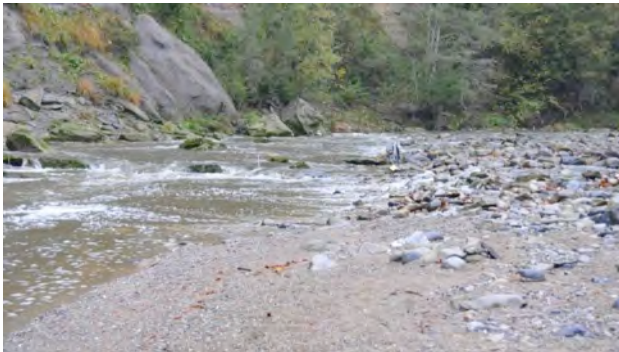
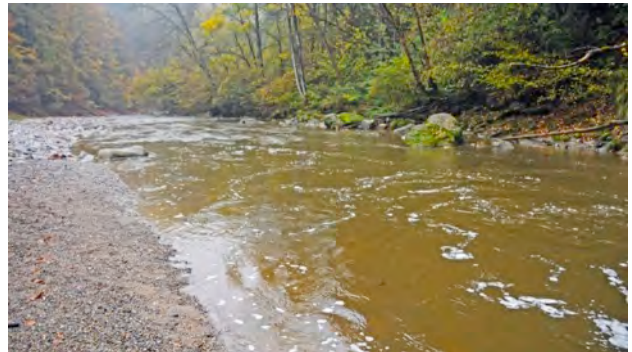
Abbildung 33: Untersuchungsabschnitt S-3: Bereich Zweibruggen, Blick bachaufwärts; nach Hochwasser.

Abbildung 34: Untersuchungsabschnitt S-3: Bereich Zweibruggen, Blick bachabwärts; nach Hochwasser.

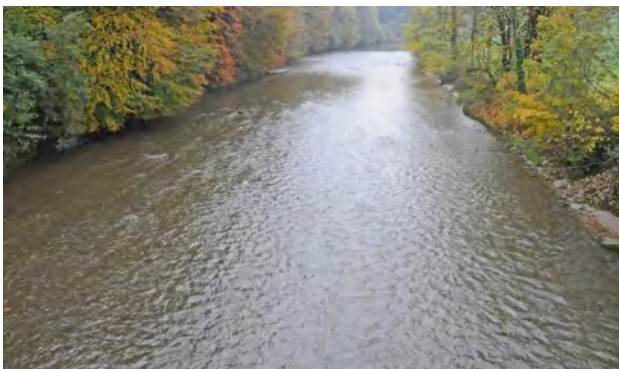
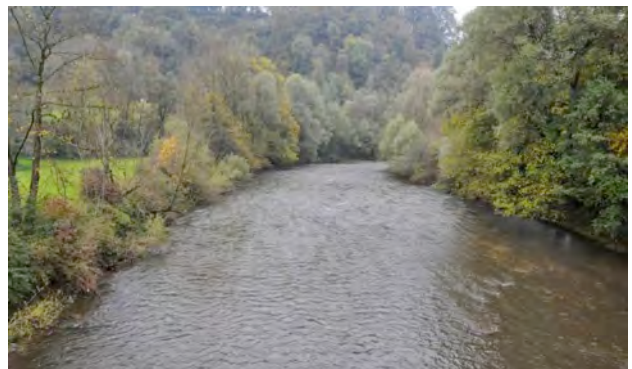
Abbildung 37: Untersuchungsabschnitt S-5: St.Gallen-Au, oberhalb ARA. Blick bachaufwärts; einsetzender Schwall.

Abbildung 38: Untersuchungsabschnitt S-5: St.Gallen-Au, oberhalb ARA. Blick bachabwärts; einsetzender Schwall.

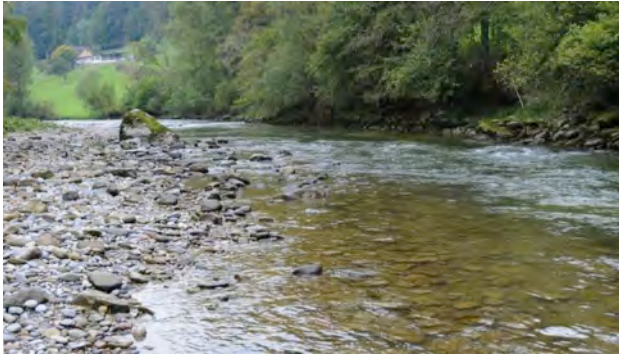
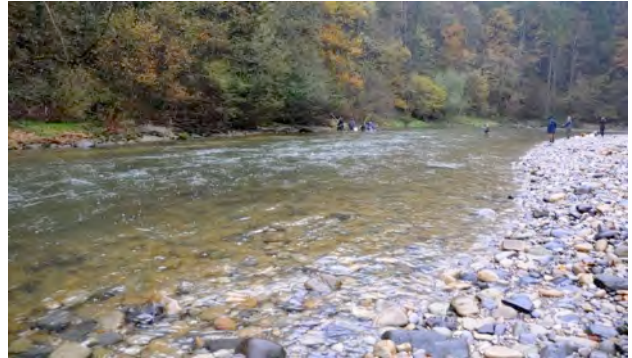
Abbildung 39: Untersuchungsabschnitt S-6: St. Gallen Hätteren. Blick bachaufwärts; Sunk.

Abbildung 40: Untersuchungsabschnitt S-6: St. Gallen Hätteren. Blick bachabwärts; Sunk.

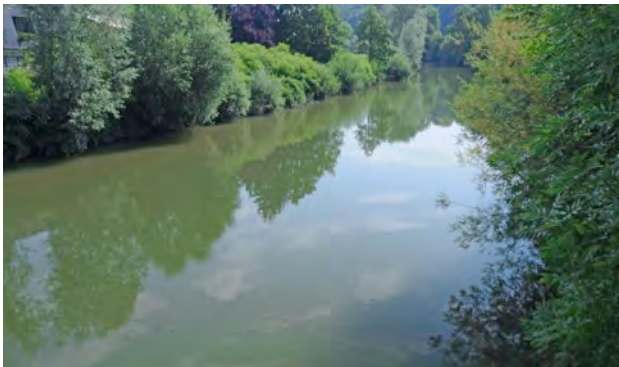
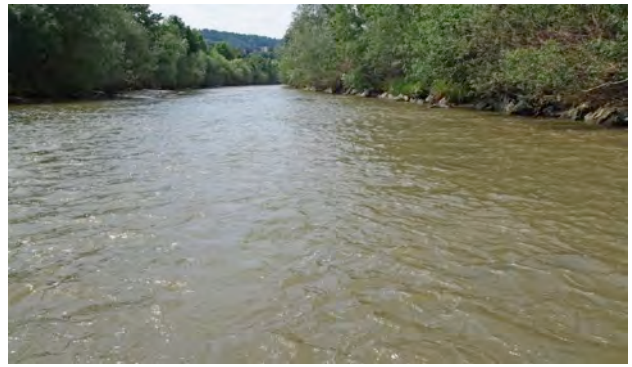
Abbildung 51: Untersuchungsabschnitt S-12: Staubereich Bischofszell; Blick bachaufwärts von Brücke Bischofszell. Blick bachaufwärts, Schwall.

Abbildung 52: Untersuchungsabschnitt S-12 (S-12a): Stauwurzelbereich zwischen Sitterdorf und Bischofszell; Blick bachabwärts; Schwall.

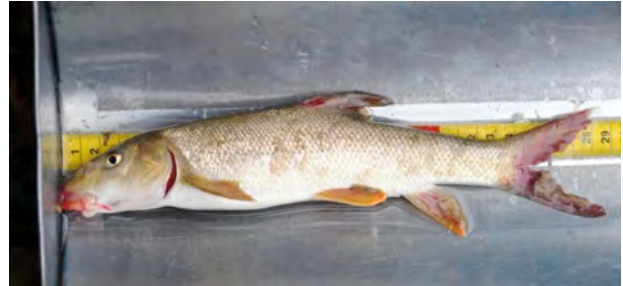
Abbildung 78: Diese kranke Barbe wurde an der Probestelle bei Hätteren (S-6) gefangen.

Bei den meisten Probestellen lag der Anteil geschädigter Individuen bei ca. 1-3 % (**Abbildung 79**) und ist damit im Vergleich zu anderen Gewässern nicht auffällig oder bedenklich. Dennoch beurteilen wir eine gewisse Regelmässigkeit von Verletzungen gegenüber dem natürlichen Referenzzustand als erhöht. Da es sich bei den dokumentierten Verletzungen zumeist nicht um Vogelbisse handelte, gehen wir davon aus, dass auch hydrologische Beeinträchtigungen eine Rolle spielen könnten.

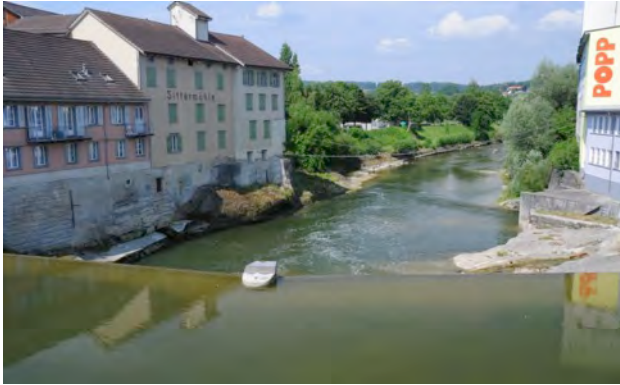
Abbildung 84: Wehr Sittermühle Bischofszell. Blick Sitterabwärts.

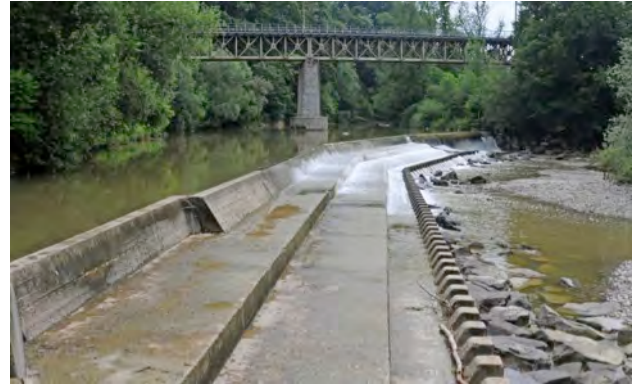
Abbildung 85: Wehr Sitterdorf bei leichter Überströmung.

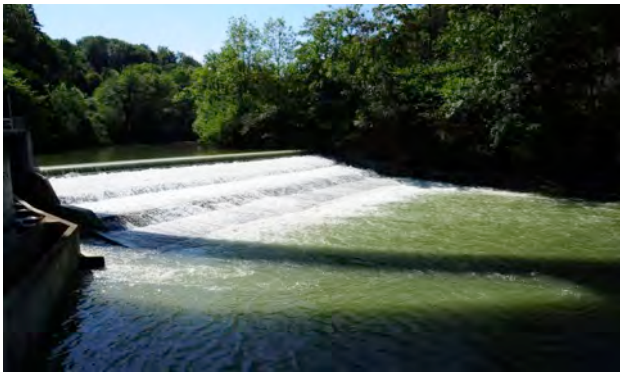
Abbildung 86: Wehr des KW Sitterthal vom Unterwasser aus betrachtet. Links im Bild der Eingang zum Fischpass.

Die Wehre am KW Sitterthal (**Abbildung 86**), am KW Burentobel (**Abbildung 87**) und am KW Erlenholz (**Abbildung 88 & Abbildung 89**) sind dagegen mit Fischaufstiegsanlagen versehen, die im Rahmen vorliegender Untersuchung durch Inaugenscheinnahme beurteilt wurden (**Tabelle 8**). Dabei kommen wir zu folgendem Schluss

- dass die Anlage am KW Burentobel wahrscheinlich gut funktioniert und allen Fischarten und Grössenklassen ein Umschwimmen des Wehrs ermöglichen sollte.
- dass der Fischpass am Wehr Sitterthal mehrere Mängel aufweist und daher nicht uneingeschränkt fischgängig ist.
- dass auch die Anlage am KW Erlenholz offensichtliche Mängel zeigt, so dass auch hier bestenfalls von einer eingeschränkten Funktion ausgegangen werden darf.

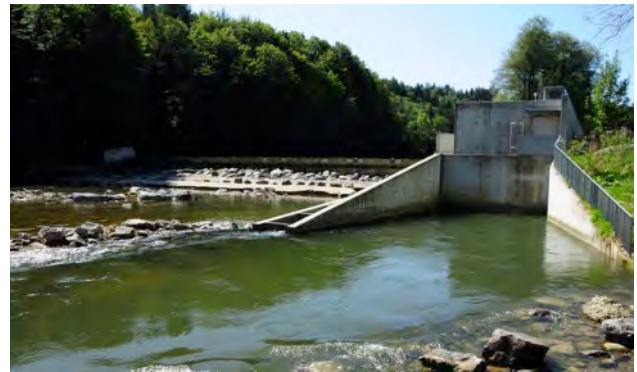
Abbildung 87: Wehr des KW Burentobel vom Unterwasser aus gesehen. In der Bildmitte: der Eingang zum Fischpass.

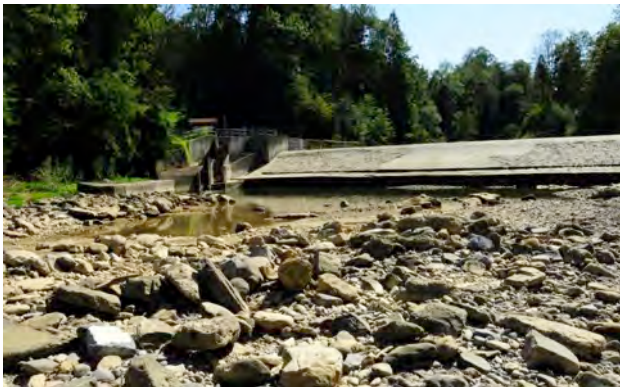
Abbildung 88: Das Wehr des KW Erlenholz bei Sunk vom Unterwasser aus gesehen. Auf der linken Seite ist die Fischaufstiegsanlage zu sehen.

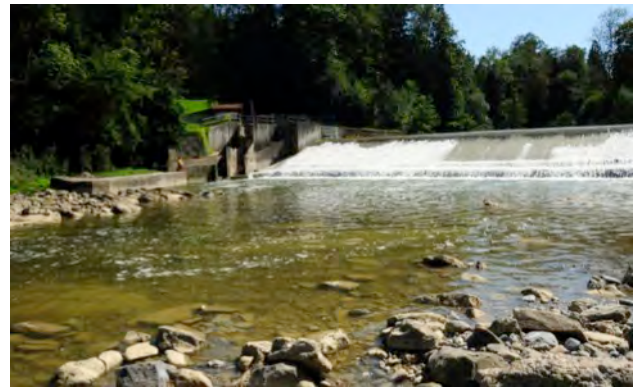
Abbildung 89: Das Wehr des KW Erlenholz bei Schwall.

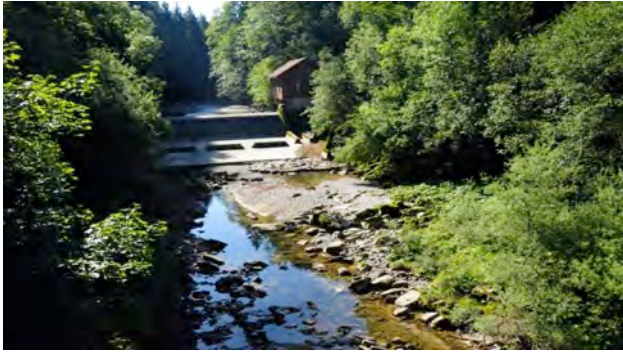
Abbildung 90: Das Stauwehr List vom Unterwasser aus gesehen.

Dem obersten Wehr, dem Stauwehr List, fehlt wiederum eine Fischaufstiegsanlage (**Abbildung 90 & Abbildung 91**). Auch dieses Querbauwerk wird als unpassierbar für Fische eingestuft. Nach unserer Einschätzung ist diese Anlage auch bei Wehrüberfall selbst für starke Schwimmer nicht passierbar.

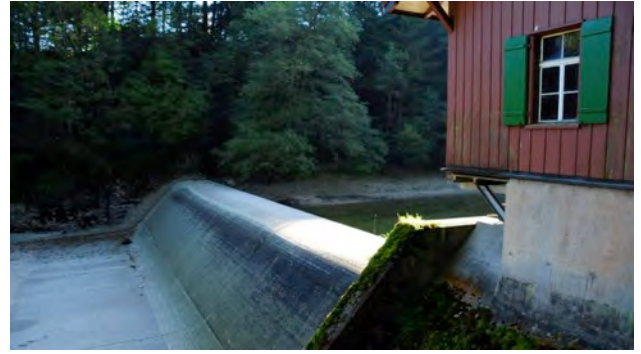
Abbildung 91: Dem Wehr List fehlt eine Fischeufstiegsanlage. Es ist für Fische in Richtung stromaufwärts nicht passierbar.

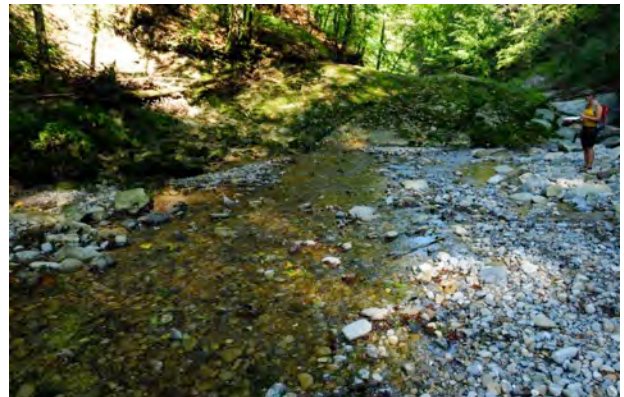
Abbildung 92: Flachstellen verhindern bei derzeitiger Mindestdotations eine freie Durchwanderbarkeit für Bachforellen in der Restwasserstrecke unterhalb des Wehrs List.

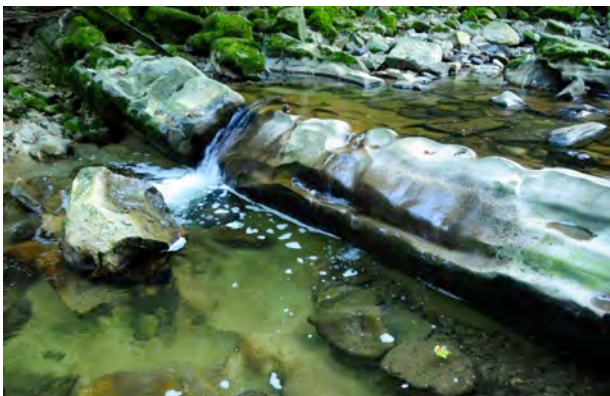
Abbildung 93: Abstürze an Felsrippen wenige hundert Meter unterhalb dem Wehr List stellen unter Restwasserbedingungen ein Wanderhindernis für Groppen dar und sind auch für Bachforellen als kritisch zu bewerten.

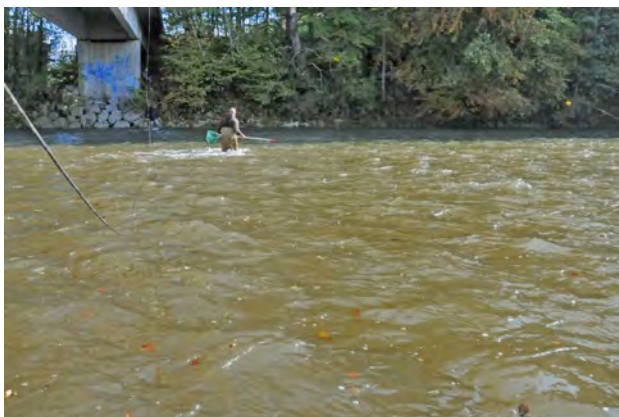
Abbildung 94: Wegen eines plötzlichen Schwallanstiegs an Stelle S-5 (St. Gallen - Au) mussten die Untersuchungen unterbrochen werden.

In der Sitter liegen die entsprechenden Werte stellenweise wahrscheinlich deutlich über diesen Vorgaben. Ein Schwallanstieg von ca. 15 cm in weniger als 15 min. (ca. 1 cm/min) zwang uns zum Abbruch einer Befischung (Abbildung 94) (19.10.2010, 11:40 Uhr) auf Höhe St. Gallen-Au, also innerhalb eines breiten Sitterabschnitts, der bereits 2,3 km unterhalb der Schwalleinleitung des KW Kubel und 1,6 km vor dem Wehr des KW Sitterthal liegt. Ähnliche Beobachtungen konnten an den beiden nächsten Stellen (S-6 und S-7) gemacht werden.

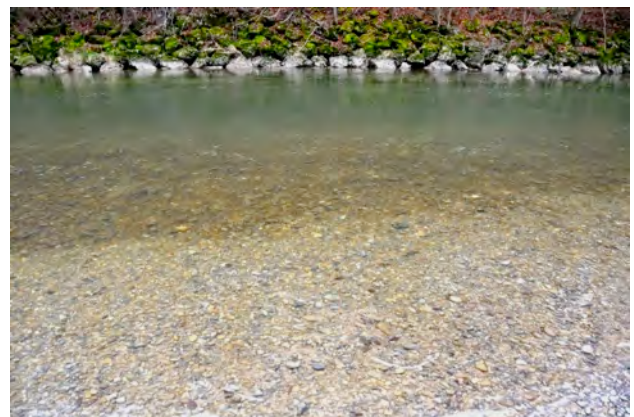
Abbildung 95: Auch bei Schwall deutlich erkennbare Schwall-Sunk-Linie am Gleithang der Stelle S-11. Die hellen, nicht bewachsenen Kiesflächen fallen täglich trocken und sind kaum besiedelt.

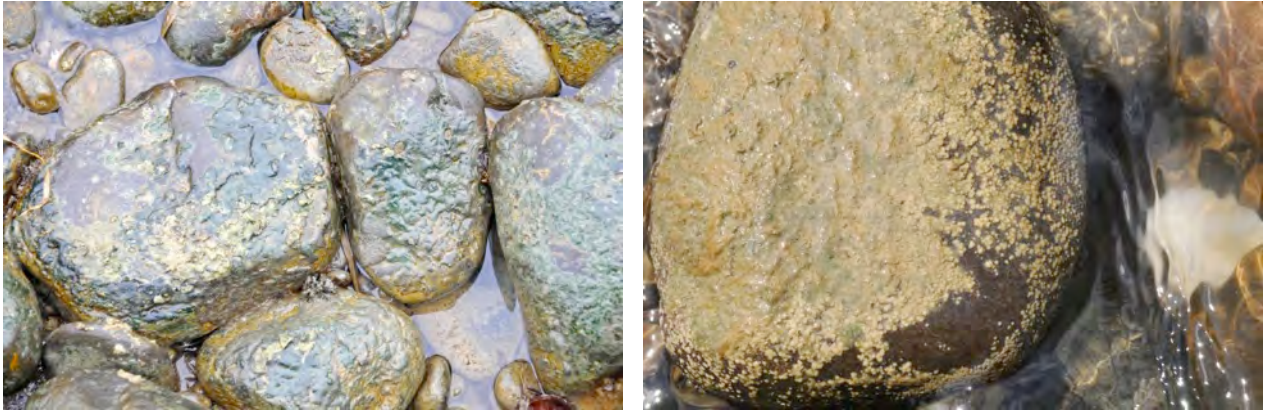
Abbildung 96: Für Schwallbetrieb typische Feinsedimentablagerungen auf ufernahen Steinen an der Stelle S-8 während Sunk (linkes Bild). Verbindet sich Feinsediment noch mit einer Aufwuchsschicht, so kann es die biogene Kalkbildung fördern und - wie in diesem Fall - zu harten Verkrustungen auf den Steinoberflächen führen (rechtes Bild).

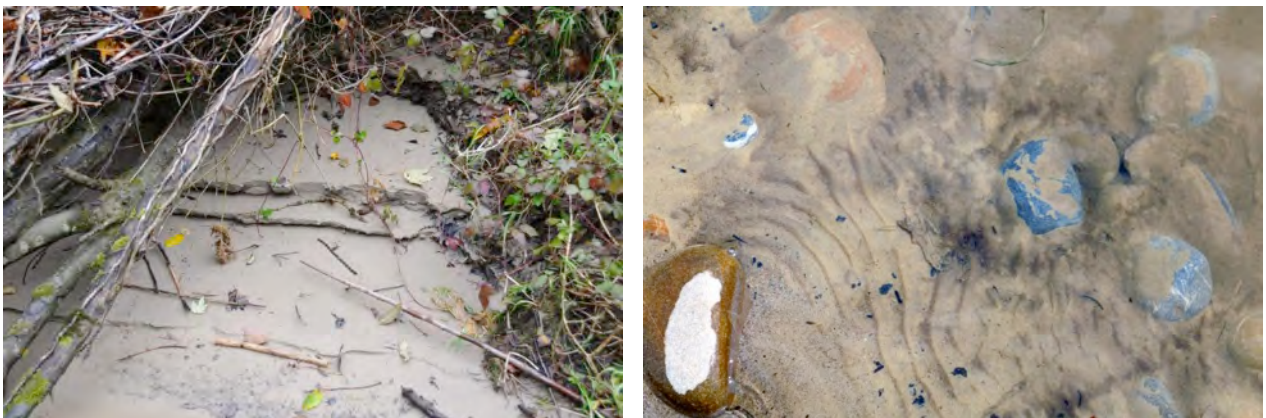
Abbildung 97: Sandablagerungen an Stelle S-7 mit deutlichen Wasserstandsmarken, wie sie für Schwall-/Sunk-Verläufe typisch sind (linkes Bild). Bei jedem Schwallereignis wird hier Sand, der vom Hochwasser angelagert wird, wieder mobilisiert. Rechtes Bild: Sandriffles unterhalb des Wehrs Sitterdorf lagert sich in Bereichen ab, die vom Schwall nur selten erodiert werden.

Inwieweit auch beim Schwall in der Sitter aggressive Sanddrift stattfindet, konnte durch die bisherigen Beobachtungen noch nicht belegt werden. Allerdings wird in der gesamten Sitter ungewöhnlich viel Sand transportiert. So findet man auf allen Sitterabschnitten ufernah mehr oder weniger mächtige Sandablagerungen (Abbildung 97), die innerhalb der schwallbeeinflussten Strecken periodisch mobilisiert werden. Wir gehen vorerst davon aus, dass dieser Sandtransport weniger direkt schädigend wirkt, sondern vielmehr zu massiven Kolmationerscheinungen und Entwertungen von Mesohabitaten führen kann.

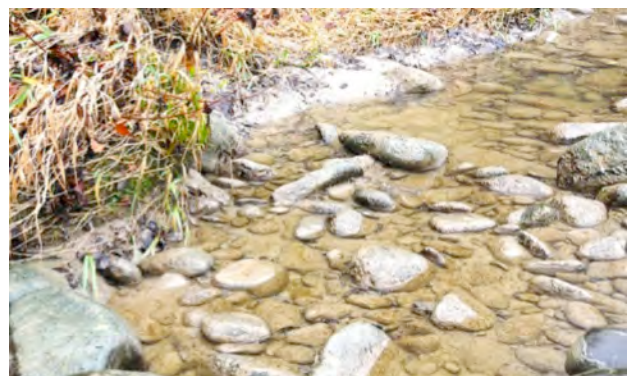
Abbildung 99: Stark kolmatierte Steinfläche an Stelle S-8. Auch hier sind die Steinzwischenräume nicht mehr besiedelbar.

Deutliche Kolmationserscheinungen, also Verdichtungen und Versiegelungen der Interstitialräume, findet man entlang der gesamten durch KW-Betrieb besonders beeinflussten unteren Sitterabschnitte 3 und 2. Innerhalb des obersten Abschnitts 1 sind sie deutlich weniger ausgeprägt, aber durch den oben erwähnten Geschiebemangel ebenfalls noch immer präsent.

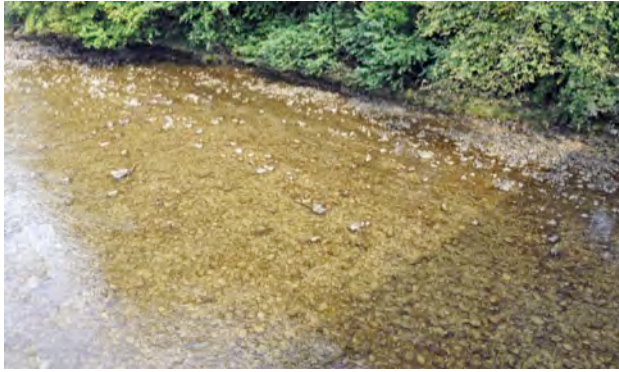
Abbildung 100: Kolmationen grosser Flächen, wie hier an Stelle S-5, entwerten den gesamten Lebensraum und fangen die Schwallenergie nicht mehr ab.

Innerhalb der schwallbeeinflussten Abschnitte entstehen Kolmationserscheinungen durch das Zusammenspiel von Geschiebedefizit (SCHÄLCHLI ET AL., 2005) und Auswirkungen des Schwallbetriebs. Sie sind in den stärker schwallbeeinflussten Strecken ausgeprägter und grossflächig. Bei Schwall werden alle kleinen Kornfraktionen bis etwa zum Mittelsand aktiv ins Interstitial gedrückt (--> starke innere Kolmation). Bei Sunk sedimentieren noch feinere Fraktionen auf der zuvor bereits verdichteten Sohle. In Bereichen, die danach völlig trocken fallen, kommt es so zu Verfestigungen grosser Kiesflächen und sonstiger Sohlenbereiche (Abbildung 98, Abbildung 99),

die nur noch bei extrem starken Hochwasserereignissen aufgerissen werden können. Auf diese Weise wird durch die Kolmation auch der Geschiebetrieb des noch vorliegenden Kieskörpers unterbunden; Energie wird dann eher ungebremst weitergeleitet (Abbildung 100) oder greift als Erosion an ungeschützten Uferbereichen an.

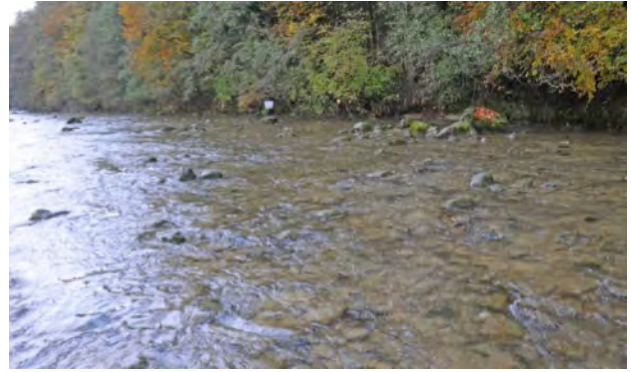
Abbildung 101: An mehreren Abschnitten, wie hier bei Stelle S-7, entstehen durch "Verkleben" grösserer Steine kleine Höhlen, die von Grosskrebse und Groppen als Unterschlupf genutzt werden.

Während die Reproduktionsverhältnisse für kieslaichende Fischarten in der Sitter offensichtlich ungünstig, stellenweise prekär sind, kommen Stein- und Edelkrebse auf einigen Strecken des unteren Sitterabschnitts 3 offenbar noch immer in Populationstärke vor. Durch das "Verkleben" grösserer Steine entstehen auch uferfern kleine Höhlen, die bei Schwall als Unterschlupf für die Grosskrebse und oft auch Groppen dienen (Abbildung **101**). Der Umkehrschluss, dass eine gesunde Stein- und Edelkrebspopulation in der Sitter von Kolmation und Schwall profitiert, kann jedoch nicht gezogen werden.
