Biologischer Zustand

Koordinierte biologische Untersuchungen an Stellen entlang des gesamten Sitterlaufes (Abb. 1) werden durch die Sitterkommission veranlasst. Die Ergebnisse der Untersuchungsjahre 2000, 2005, 2016 und 2022 [3-6] sind Gegenstand dieses Kapitels.

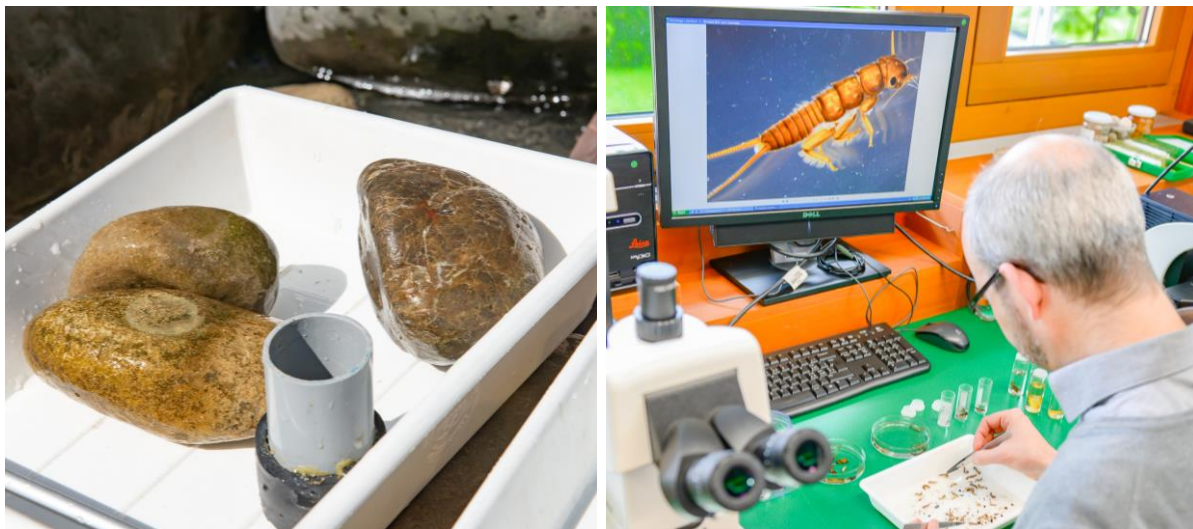
Abb 2: Bild links: Kieselalgen sind als brauner Bewuchs auf Steinen sichtbar; Bild rechts: im Labor werden die Lebensgemeinschaften des Makrozoobenthos aussortiert und bestimmt. Bilder AWE SG.
